Het moet meer dan goed zijn

Pronk Bouw
Machinestraat 2
1749 DT Warmenhuizen
Postbus 20
1749 ZG Warmenhuizen
T (0226) 39 13 74
F (0226) 39 20 32
E info@pronkbouw.nl
I www.pronkbouw.nl

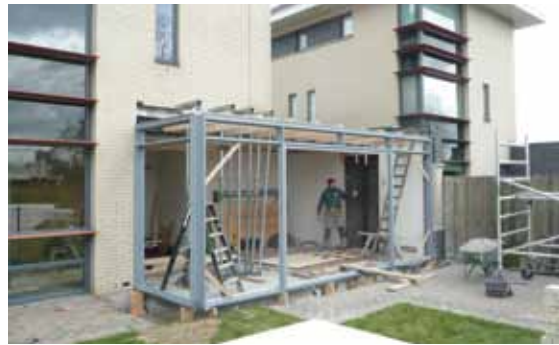
Onderdeel hiervan was een grote sparing in de gevel op een van de hoeken van de woning, voor iedere bouwer een uitdaging. Met een goed doordachte constructieve ingreep slaagde Pronk Bouw erin het gewicht van de bovenliggende muren op te vangen. Het resultaat: een flink vergrote woonkamer met veel licht.

Schuifdeuren De aanbouw is voorzien van grote schuifdeuren, die zorgen voor een maximaal contact met de tuin en een zee van licht. De in de overstekken van de dakrand weggewerkte elektrische screens zorgen voor koelte in de zomer.

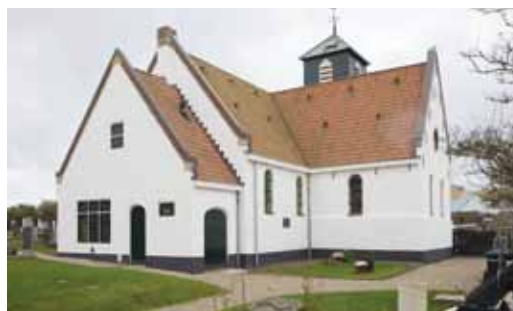
Herstellen Bij de buitengevels werden oude verflagen verwijderd, waarna het voeg- en metselwerk werd hersteld. Vanwege de onregelmatige kwaliteit van de muren is de gevel "gekleid"; dit is een behandeling met kalk die het midden houdt tussen stukadoren en schilderen. Hierna volgde de behandeling met speciale minerale muurverf, zodat het kerkje weer netjes wit werd.

Tijdens het werk aan de gevels zijn de meeste glas in loodramen uitgenomen, opnieuw verlood en herplaatst. Verder zijn riolering, goten, muurankers en muurlood aangepakt.

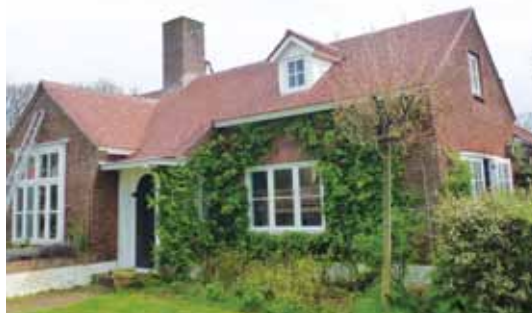
Een pannendekker zegt vaak: het zijn leien. Een leidekker zegt in de regel: het zijn dakpannen. De waarheid ligt – zoals zo vaak – ergens in het midden. Voor ons is de naam van het beestje niet zo heel belangrijk. Waar we wél aan hechten is dat er mooie dingen mee zijn te maken. Zo mochten we deze woning in Bergen aan Zee dit jaar voorzien van een nieuw leipannen dak.

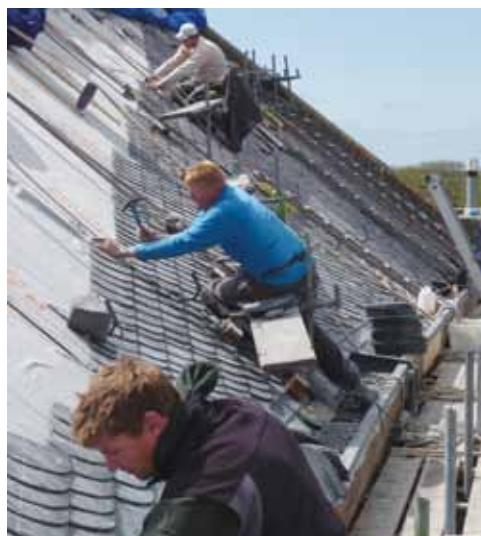
De oud-Duitse dekkingswijze verschilt op belangrijke punten van de in de meeste gevallen toegepaste Maasdekking-methode. Zo is geen sprake van strakke symmetrie, maar van een speels en levendig verloop van de leien. De uiteindelijke 'schubdekking' bestaat uit leien van verschillend formaat, die in schuine lijnen zijn aangebracht. Onderop liggen grote leien, naar boven toe worden ze kleiner.

Aantastingen Het voordeel daarvan kwam bijvoorbeeld aan het licht toen de mannen van Pronk tijdens het werk op aantastingen van het hout stuitten. "Daardoor moesten een aantal balkenkoppen en muurstijlen in eikenhout worden vervangen", zegt Chris Pronk. "Onze meerwaarde was dat we die bouwkundige problemen onderweg snel konden oplossen, in dit geval in samenwerking met ons restauratiebedrijf. Doordat we alles onder één dak hebben, verliep dat steeds heel efficiënt, ook qua kosten", zegt Chris Pronk.

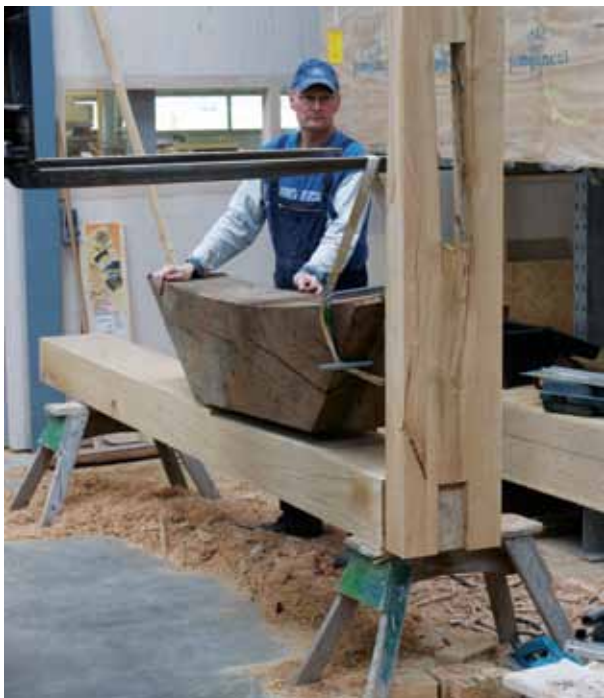
Sid in zijn element, met een muurstijl, korbeel en sleutelstuk van de Oude Ursulakerk.
